Comune di Sorso

# PIANO URBANISTICO COMUNALE

## Tavola R.3

## Relazione di Compatibilità Geologica Generale

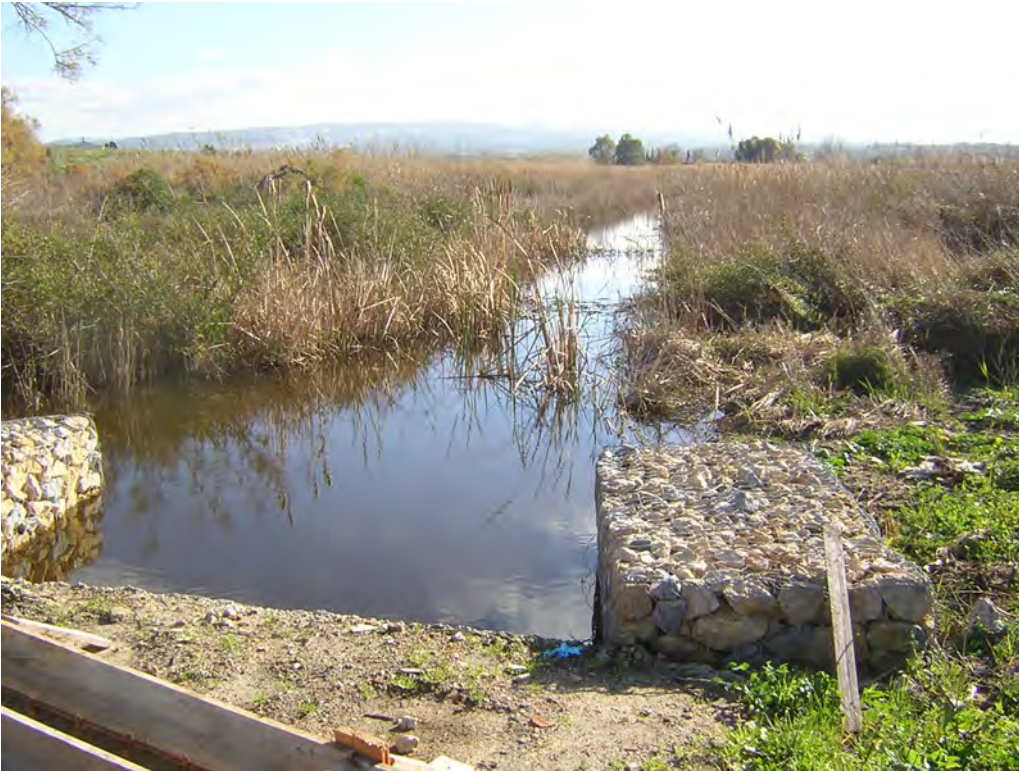
Foto 1: particolare canale di alimentazione stagno

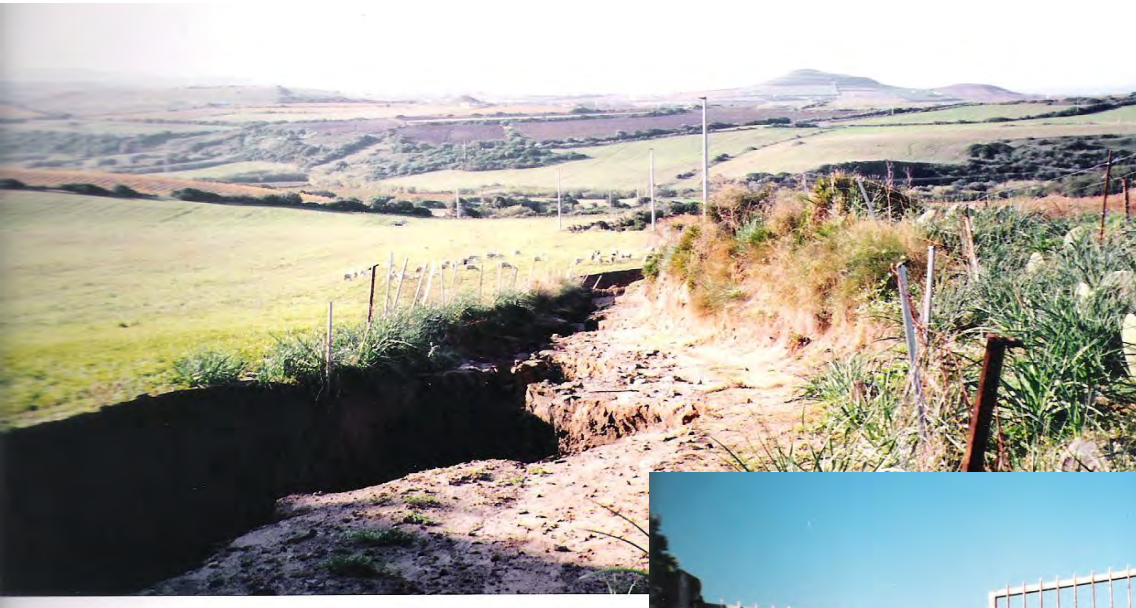
Il nuovo tracciato andò ad intercettare un piccolo compluvio, ed in corrispondenza delle prime piogge intense si verificarono fenomeni erosivi con smottamenti in corrispondenza della viabilità e movimento di masse detritiche sino alla valle del Perdas de Fogu.

Il dissesto si originò in corrispondenza della vulcaniti, ma i problemi maggiori li generò al passaggio con le marne della formazione di Borutta, sulle quali, in maniera discontinua affiorano i lembi più estremi dei depositi eolici.

Foto 2: Evidenze dissesto – foto archivio comune anno 2000

I fenomeni di cui sopra, verificatisi nel 2000, sono stati in qualche modo mitigati ripristinando lo stato dei luoghi. Appare comunque evidente il perdurare delle condizioni di criticità e pertanto, in questo settore, alle forme di erosione per dilavamento sono stati associati livelli di pericolo superiori ad Hg1.

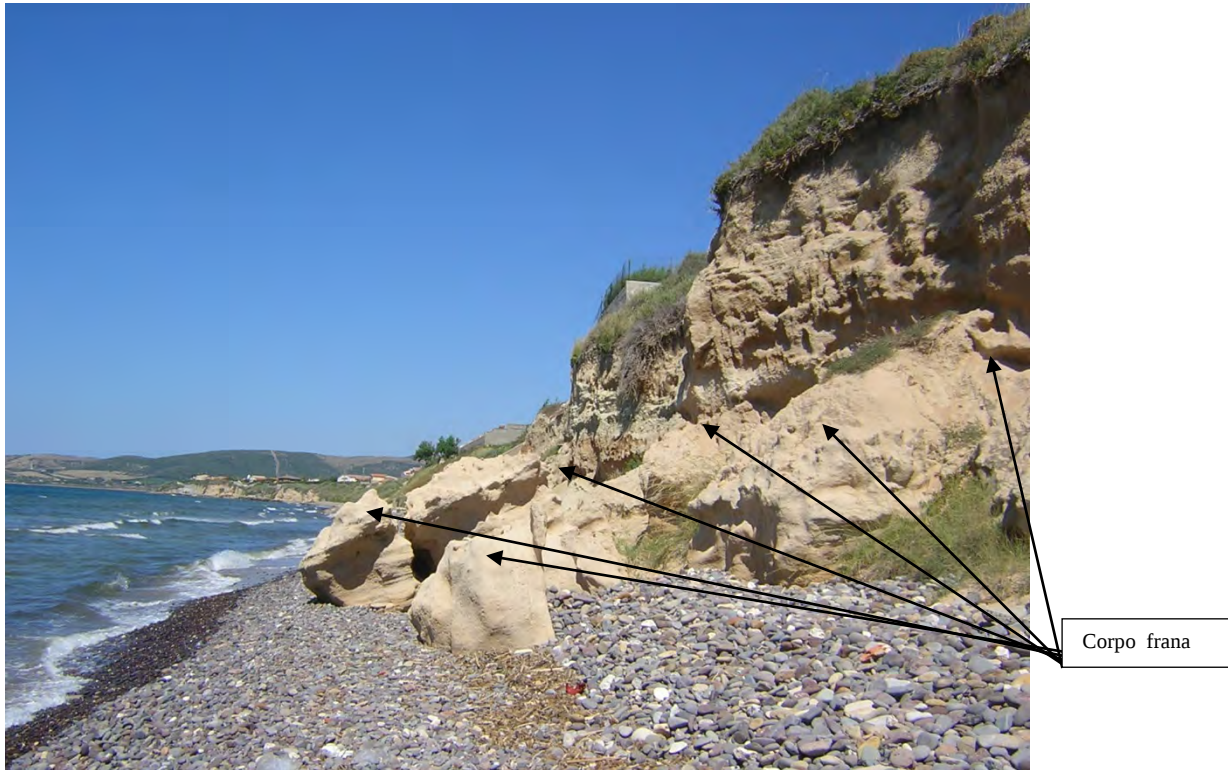
La spiaggia, di natura esclusivamente ciottolosa, presenta evidenti indizi di erosione ai quali si associa una sensibile diminuzione della porzione emersa .

Foto 3: Litorale di Marritza – particolare frana

I distacchi hanno interessato la falesia in diversi punti caratterizzando questa porzione di costa come attiva e soggetta a “crolli diffusi”. Nella carta geomorfologica viene contrassegnata con il Simbolo di scarpata in evoluzione, cod. VG100.

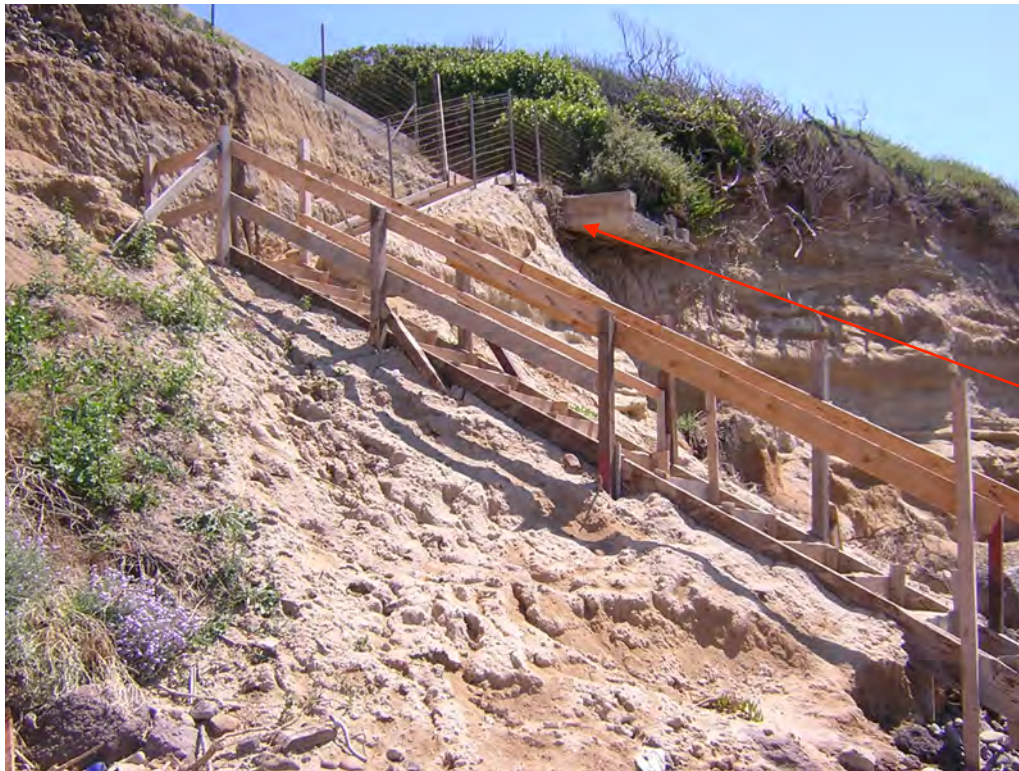
Particolare nicchia di distacco e residuo soletta in cemento.

Foto 4: Litorale di Marritza – particolare carico antropico e fenomeni connessi

Il degrado antropico di questa porzione di costa è molto marcato. La realizzazione di strutture murarie immediatamente a ridosso della cornice del fronte, di discese a mare in appoggio diretto sulle dune fossili e lo scavo di rimesse all'interno del corpo arenaceo ha condizionato negativamente la stabilità generale del sistema dunale più esterno.

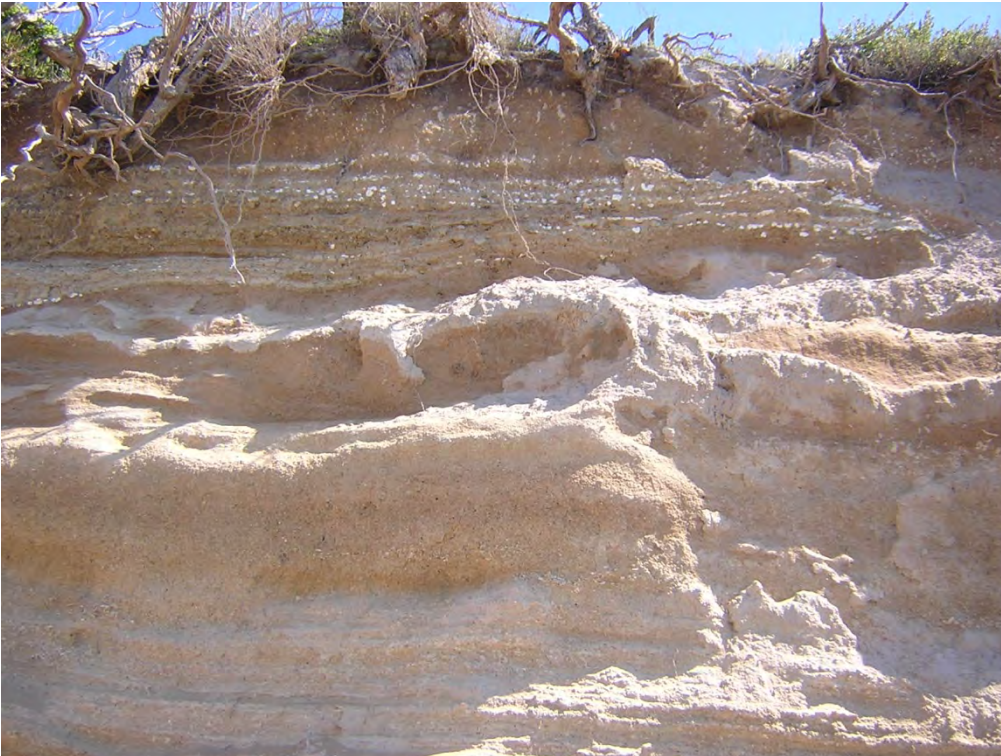
Erosione: Il vento dominante esercita una azione erosiva differenziata, che si esplica attraverso l'abrasione reciproca tra i grani componenti la duna.

La superficie di erosione appare pertanto abbastanza articolata e ricca di asperità.

Foto 5 Litorale di Marritza – particolare superficie di erosione eolica

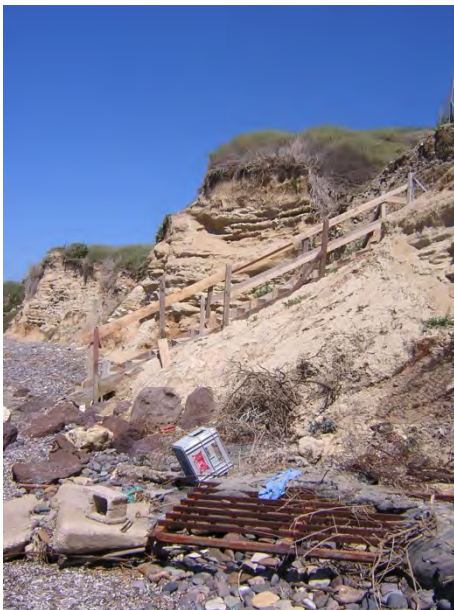
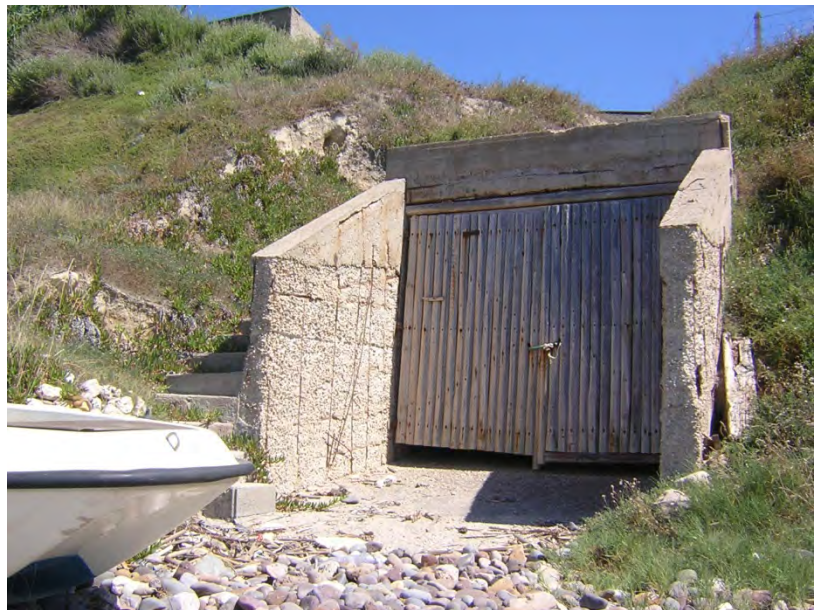
Foto 6: a) cumulo detriti

b) particolare rimessa scavata all'interno della duna

Dal confronto tra le foto 4a e 4b si nota che in corrispondenza di corpi artificiali è impedita la crescita delle piante "pioniere", tipiche delle fasce dunali più prossime al mare, alle quali si attribuisce una fondamentale azione di stabilizzazione e protezione del corpo duna.

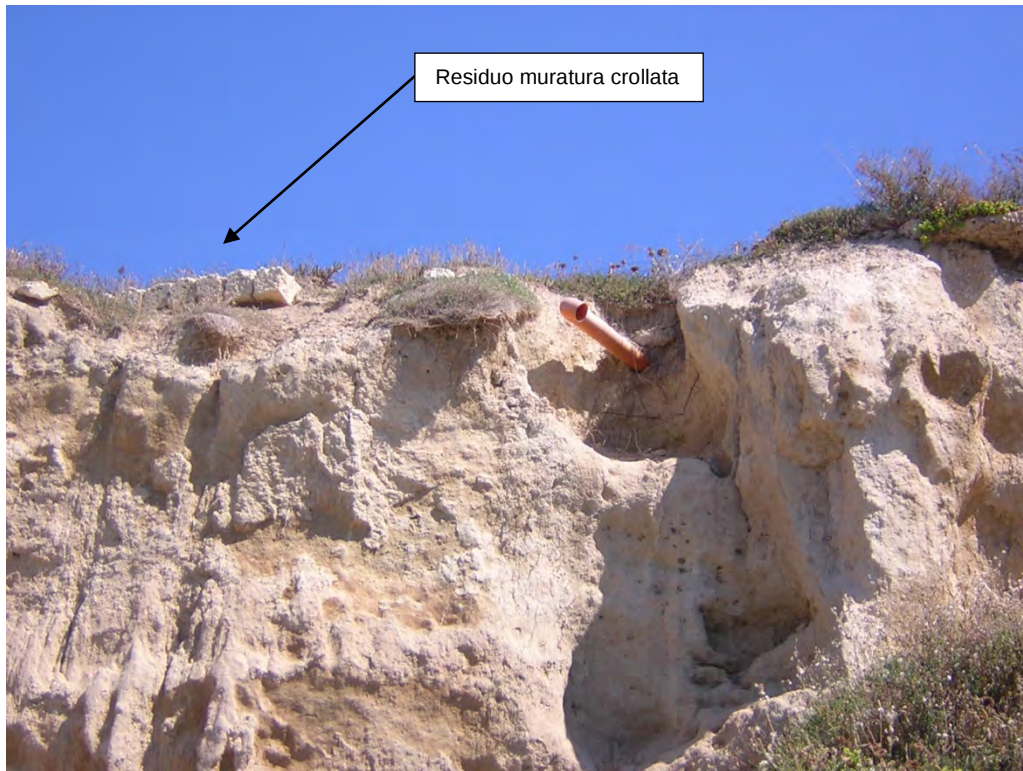
Foto 7: particolare tubo di scarico (?)
